### **Opracowanie Programu Funkcjonalno-Użytkowego (PFU) „Remontu mostu w ciągu drogi powiatowej nr 2742D w km 2+003 w Mysłakowicach”**

Most drogowy w km 2+003 drogi powiatowej nr 2742D w miejscowości Mysłakowice (Gmina Mysłakowice, Powiat Karkonoski).

**PROTOKÓŁ OKRESOWEJ KONTROLI ~~ROCZNEJ~~ / PIĘCIOLETNIEJ\* NR 51 / 63 / 2019**  
**– PRZEGLĄDU ~~PODSTAWOWEGO~~ / ROZSZERZONEGO\* OBIEKTU MOSTOWEGO**

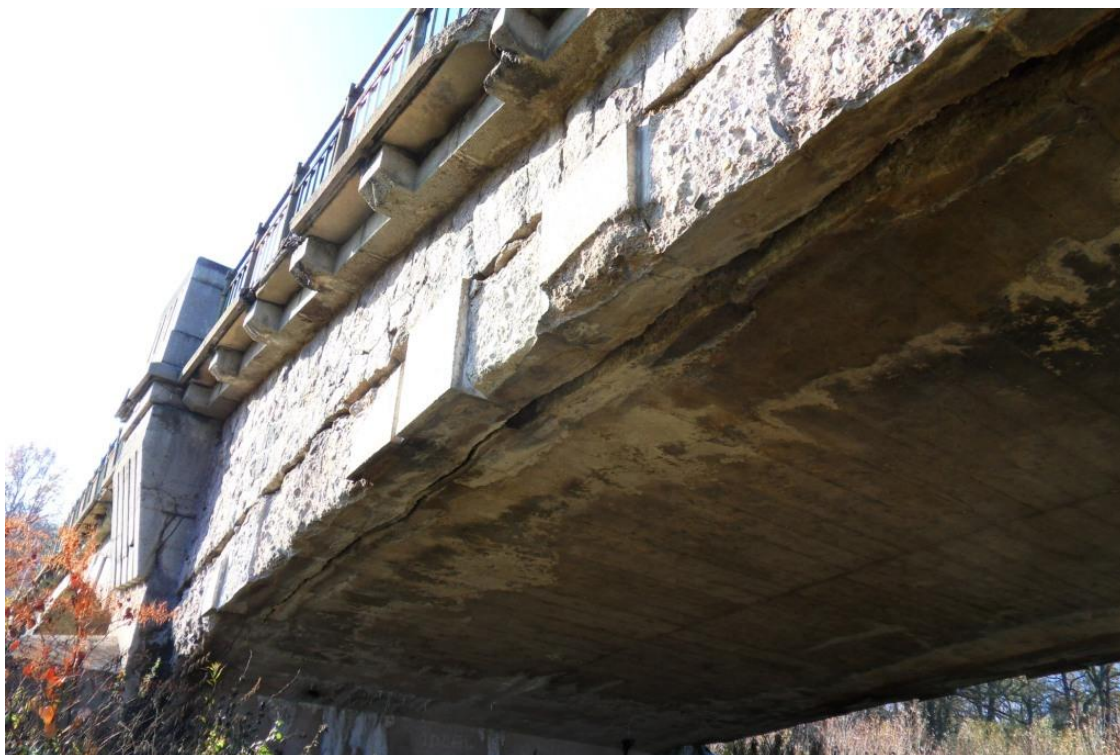
Fot. 3. Intensywne przecieki przez ścianę czołową, wspornik i płytę dźwigara łukowego prawego (górna woda).  
Odspojenie (pęknięcie kilkucentymetrowe) konstrukcji nośnej łuku wzdłuż podparcia ścianki czołowej pomostu.  
Spękania, ubytki i braki części bet. łuku. Ubytki beton. elementów balustrad mostowych, korozja odkrytego zbrojenia.  
Zacieki, osady i wykwity na powierzchni ścian czołowej, wspornika, balustrad i łuku dźwigara.  
Uszkodzenia łączników i kotew urządzeń obcych mocowanych na obiekcie od strony górnej wody oraz korozja kotew.

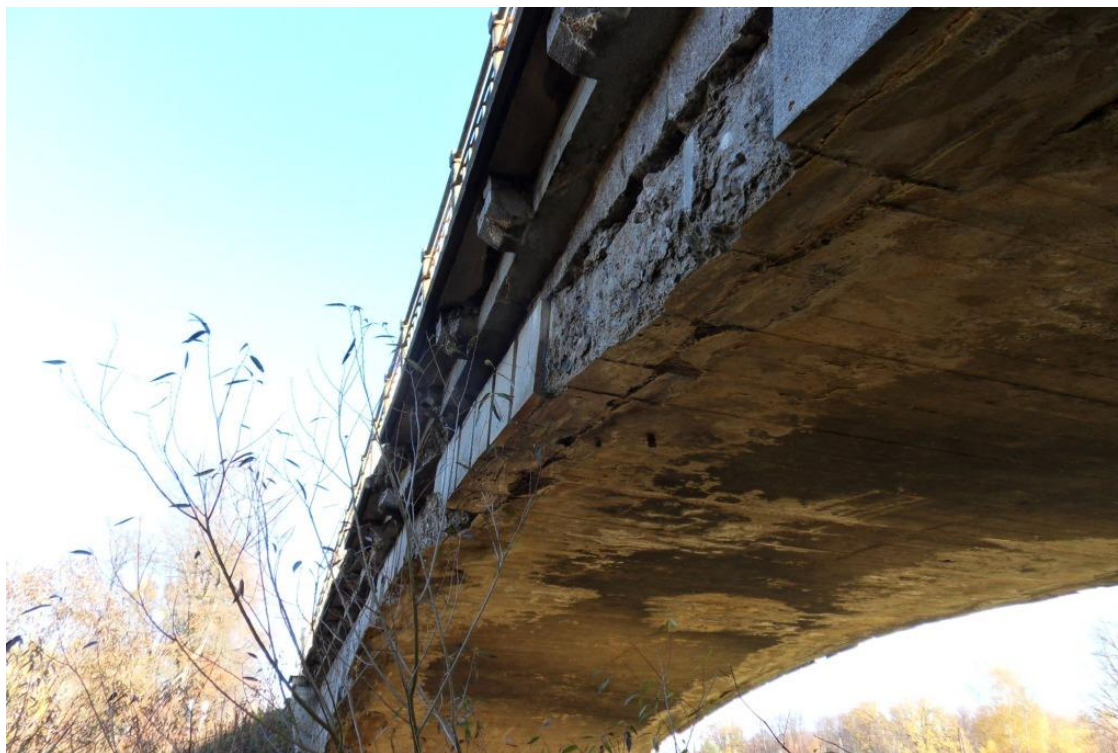
Fot. 4. Intensywne przecieki przez ścianę czołową, wspornik i płytę dźwigara łukowego prawego (dolna woda).  
Odspojenie konstrukcji nośnej łuku wzdłuż podparcia ścianki czołowej pomostu.  
Spękania, ubytki i braki części bet. łuku. Ubytki beton. elementów balustrad mostowych, korozja odkrytego zbrojenia.  
Zacieki, osady i wykwity na powierzchni ścian czołowej, wspornika, balustrad i łuku dźwigara.

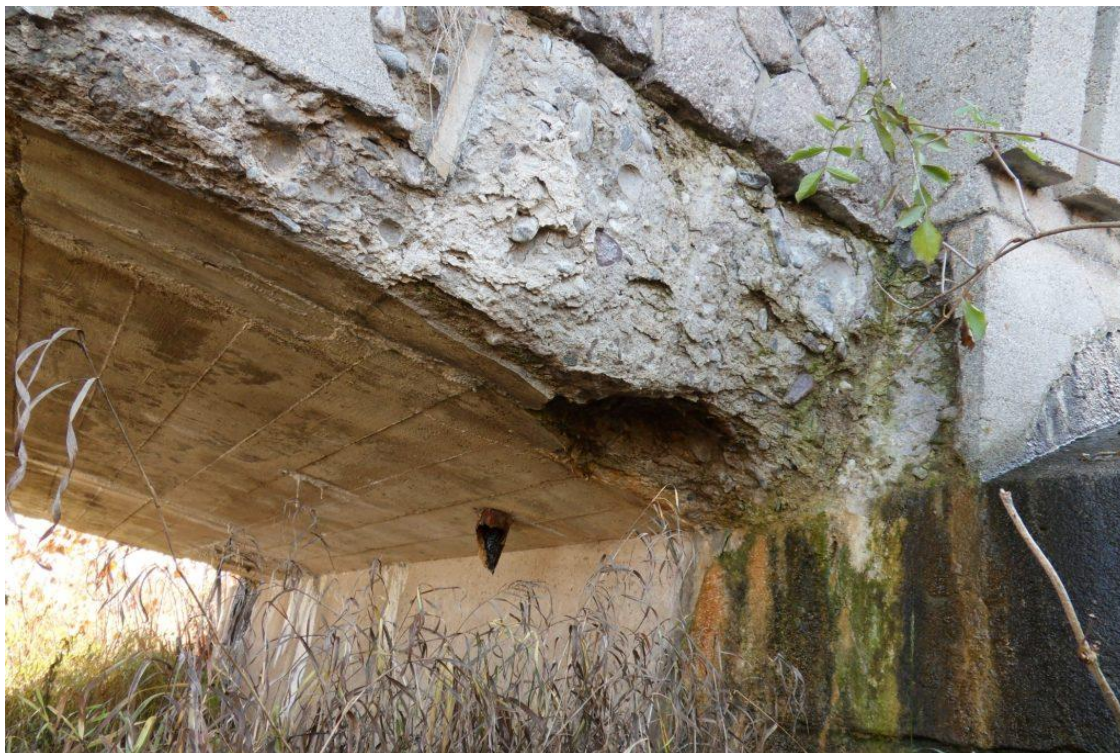
Fot. 5. Intensywne przecieki przez sklepienie betonowe dźwigara i ścianę czołową pomostu.  
Zacieki, osady i wykwyty na powierzchni łuku dźwigara i przyczółka.  
Duże ubytki betonu na powierzchni dźwigara betonowego. Zanieczyszczenie i korozja elementów odwodnienia.

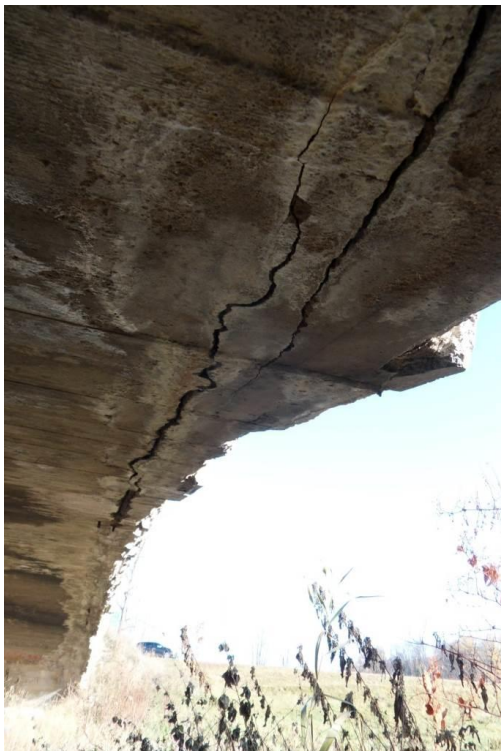
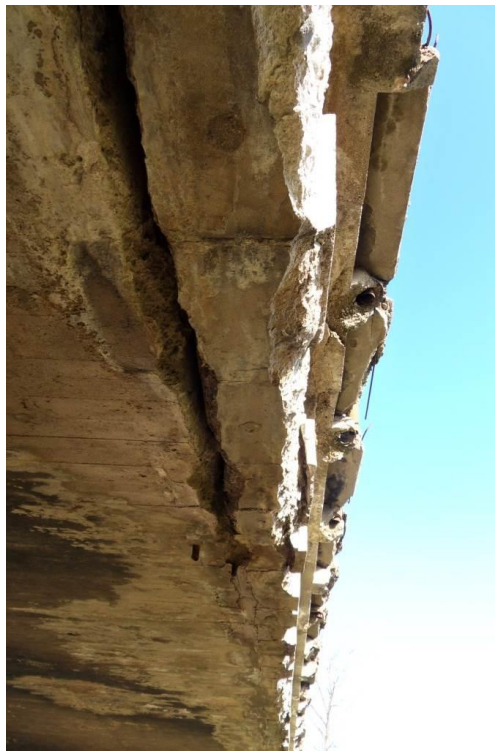
Fot. 6, 7.

Duże zawilgocenie sklepienia betonowego przez niesprawną izolację łuku i odspojenie ścian czołowych (korozja betonu).  
Zacieki, osady i wykwyty na powierzchni sklepienia prawego.

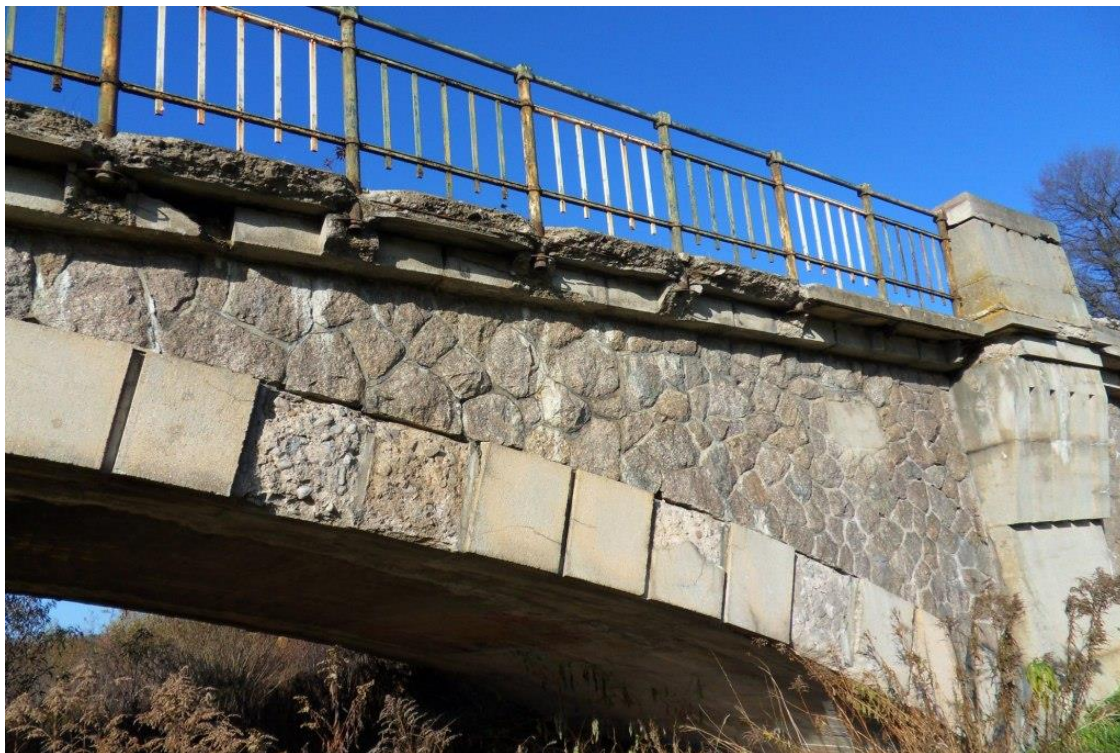
Fot. 8. Ubytki elementów betonowych gzymsu, wspornika i mocowań balustrad (korozja betonu i zbrojenia). Korozja balustrady stalowej i kotew mocujących słupki. Ubytki dekoracyjnego wykończenia pow. pionowej łuku. Zacieki, osady i wykwyty na powierzchni ścian czołowej pomostu prawego przęsła (górna woda).

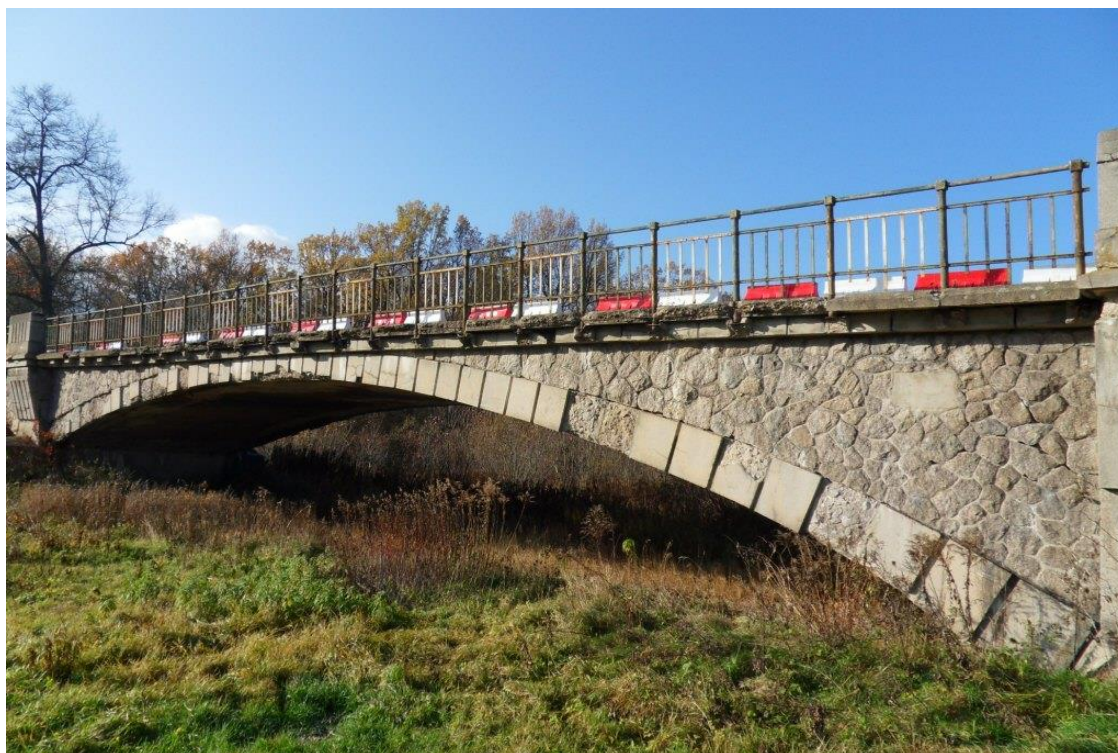
Fot. 9. Brak regulacji powierzchni koryta polderu, nierówności spowodowane nanosem podczas dużej wody. Bujna roślinność niskiej przed obiektem oraz zakrzaczeń i zieleni wysokiej za obiektem. Ubytki elementów betonowych gzymsu, wspornika i mocowań balustrad (korozja betonu i zbrojenia). Korozja balustrady stalowej i kotew mocujących słupki. Ubytki dekoracyjnego wykończenia pow. pionowej łuku.

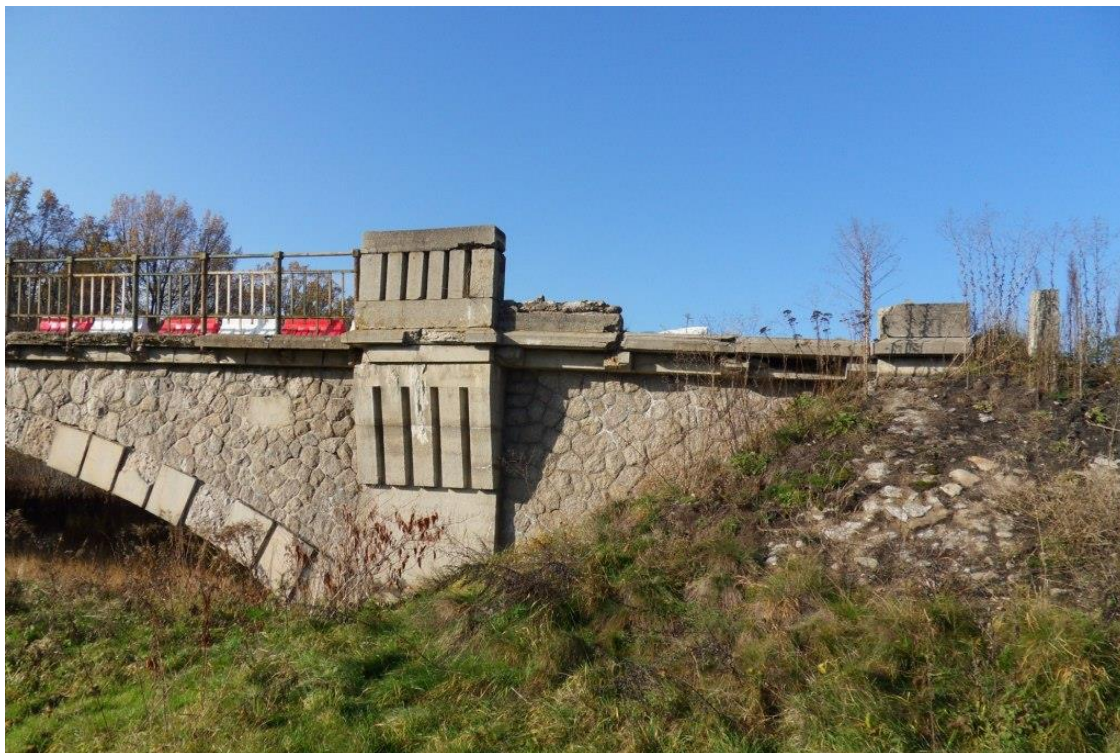
Fot. 10.

Ubytki, przemieszczenia i braki betonowych elementów balustrad mostowych nad prawą podporą od str. górnej wody.  
Wegetacja roślinności na stożku i skarpach i wzdłuż prawego brzegu koryta polderu.  
Przemieszczenia elementów kamiennych na powierzchni stożka.

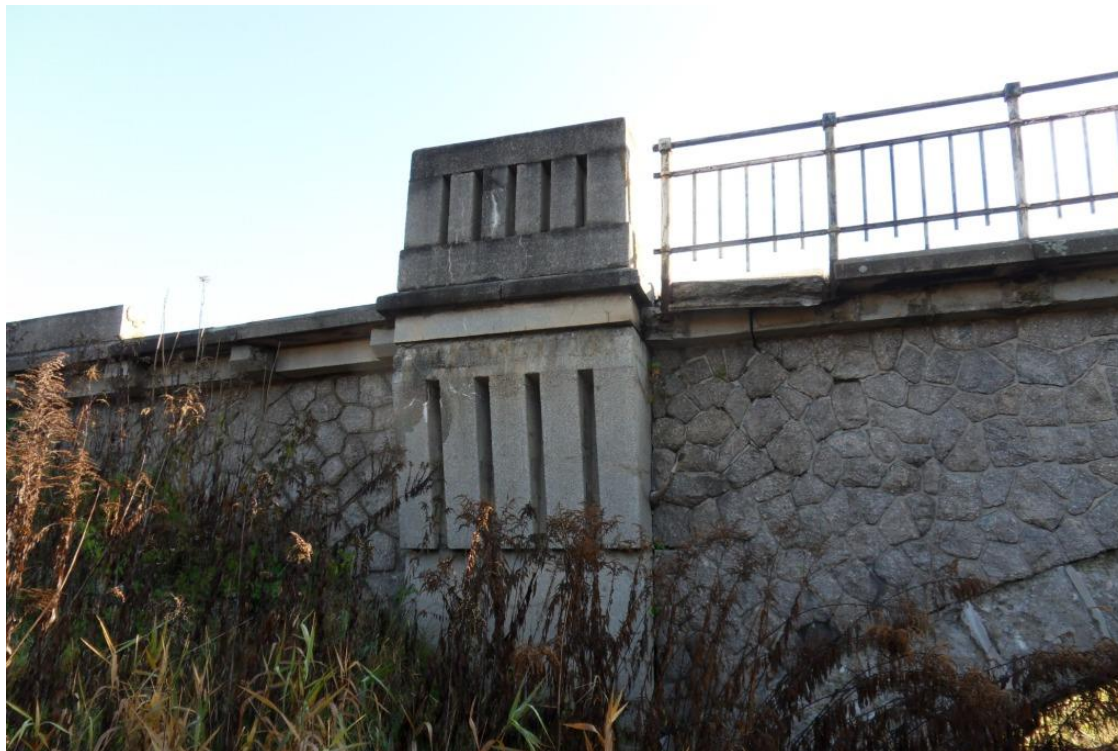
Fot. 11. Ubytki elementów betonowych gzymsu, wspornika i mocowań balustrad (korozja betonu i zbrojenia).  
Spękania, przemieszczenia i braki betonowych elementów balustrad mostowych nad prawą podporą od str. dolnej wody.  
Wegetacja roślinności na stożku i skarpach i wzdłuż prawego brzegu koryta polderu.

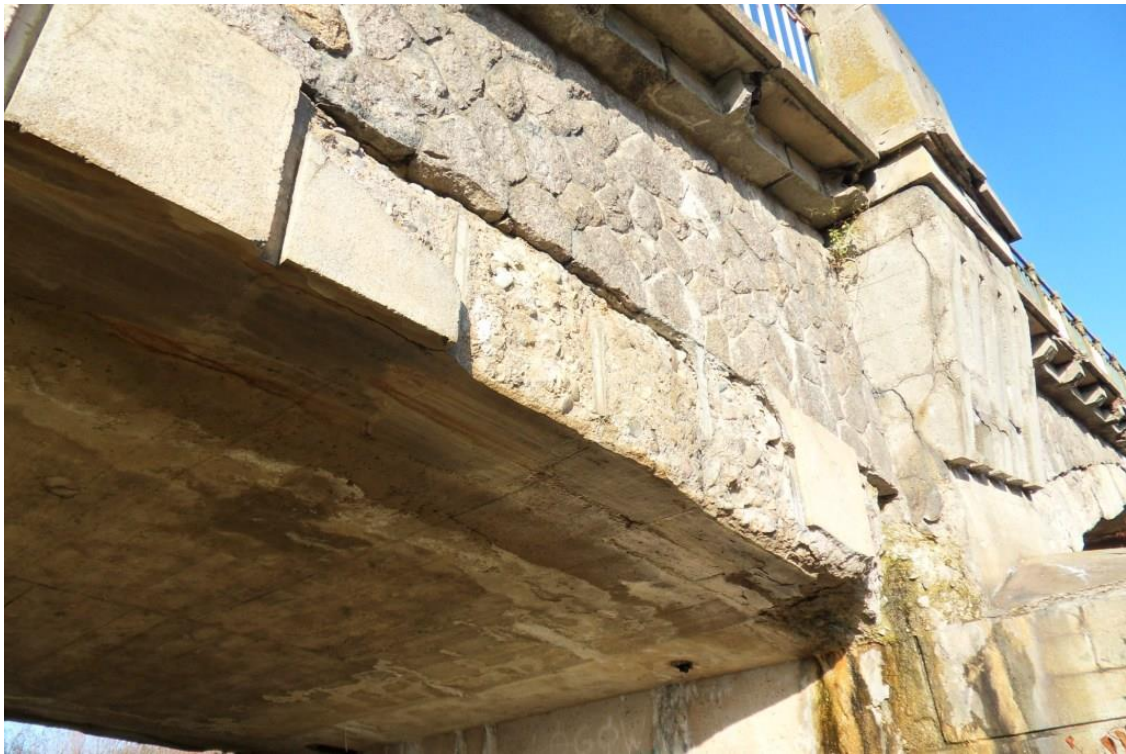
Fot. 12. Intensywne przecieki przez sklepienie betonowe dźwigara i ścianę czołową pomostu.

Zacieki, osady i wykwyty na powierzchni łuku dźwigara i filara (górną wodą).

Duże ubytki betonu na powierzchni dźwigara betonowego. Zanieczyszczenie i korozja elementów odwodnienia.  
Ubytki dekoracyjnego wykończenia pow. pionowej łuku (bonii) oraz spękania elementu dekoracyjnego nad filarem.

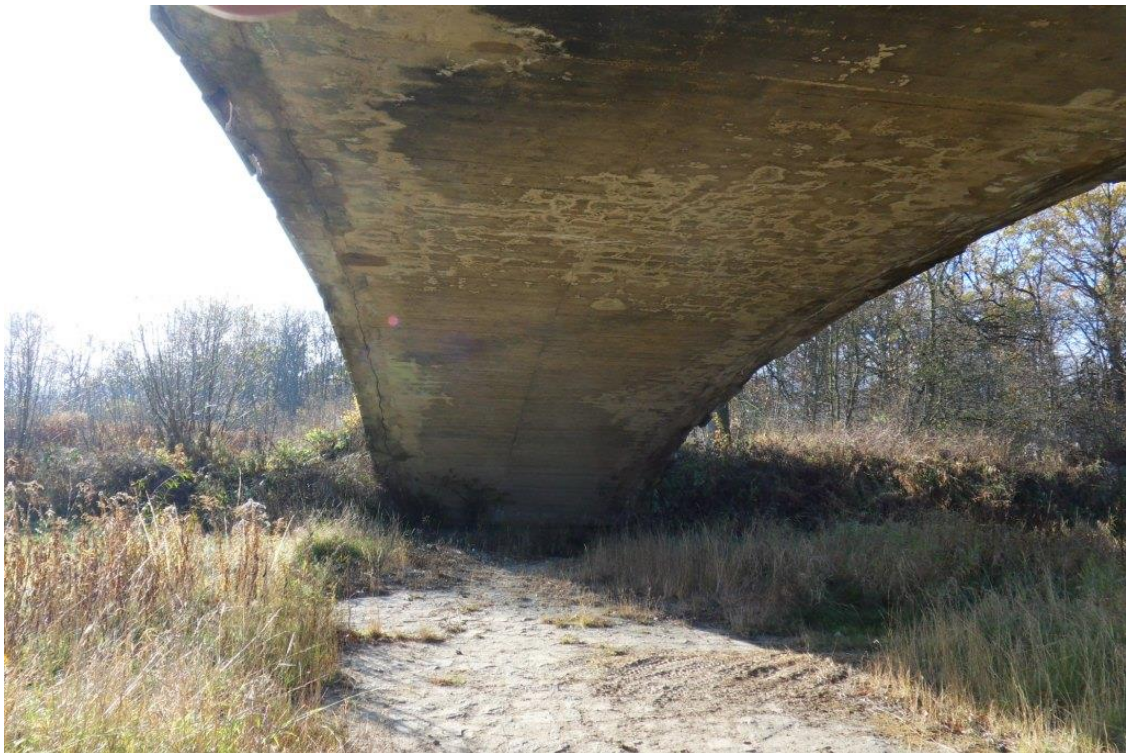
Fot. 13. Nanos kruszywa drobnego i wegetacja roślinności pod i wokół obiektu.

Intensywne przecieki przez sklepienie betonowe dźwigara (zacieki, osady i wykwyty).

Duże zawilgocenie sklepienia betonowego przez niesprawną izolację łuku.

Obustronne odspojenie konstrukcji nośnej łuku wzdłuż podparcia ścianek czołowych pomostu.

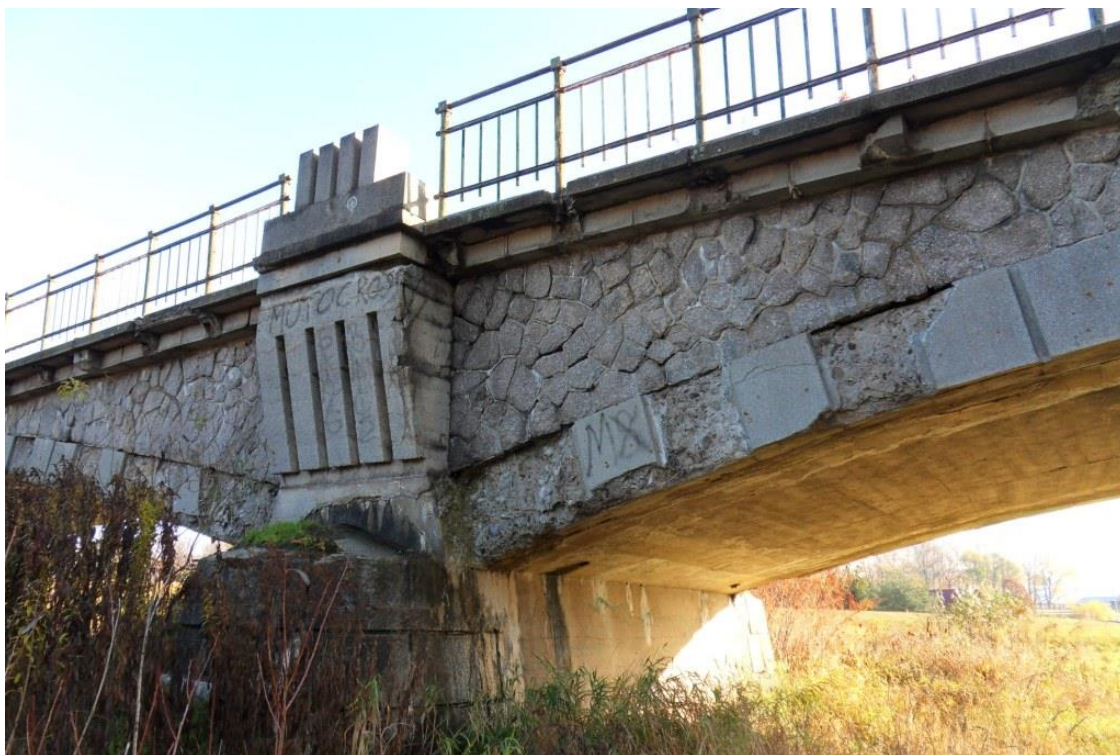
Fot. 14. Spękania, ubytki i braki elementu dekoracyjnego nad filarem (dolna woda).  
Ubytki dekoracyjnego wykończenia pow. pionowej łuku (bonii).  
Miejscowe ubytki spoin na konstrukcji kamiennej ścianek czołowych pomostu i filara.  
Wegetacja roślinności pod i wokół obiektu.

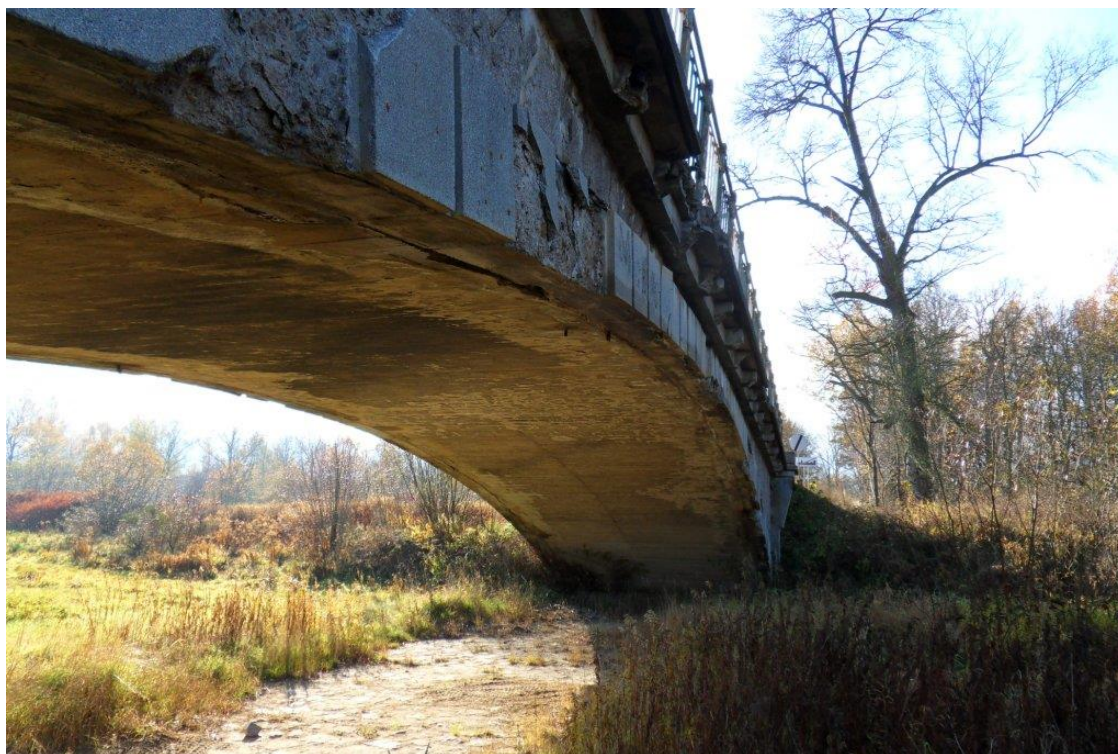
Fot. 15. Intensywne przecieki przez ścianę czołową i płytę dźwigara łukowego lewego (dolna woda).  
Odspojenie konstrukcji nośnej łuku wzdłuż podparcia ścianki czołowej pomostu.  
Spękania, ubytki i braki części bet. łuku.

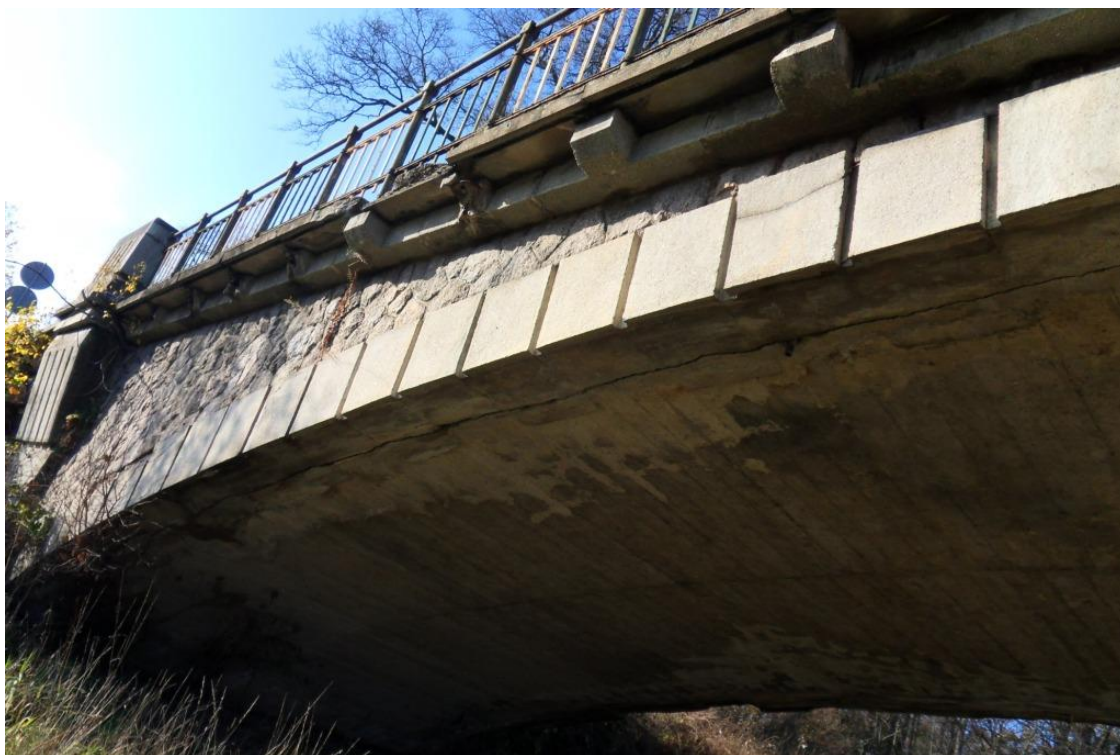
Fot. 16. Intensywne przecieki przez płytę dźwigara łukowego lewego (górna woda).  
Odspojenie konstrukcji nośnej łuku wzdłuż podparcia ścianki czołowej pomostu.  
Spękania i ubytki części bet. łuku. Ubytki beton. elementów balustrad, gzymsu i wspornika, korozja odkrytego zbrojenia.  
Zacieki, osady i wykwity na powierzchni łuku dźwigara i wspornika i gzymsu.

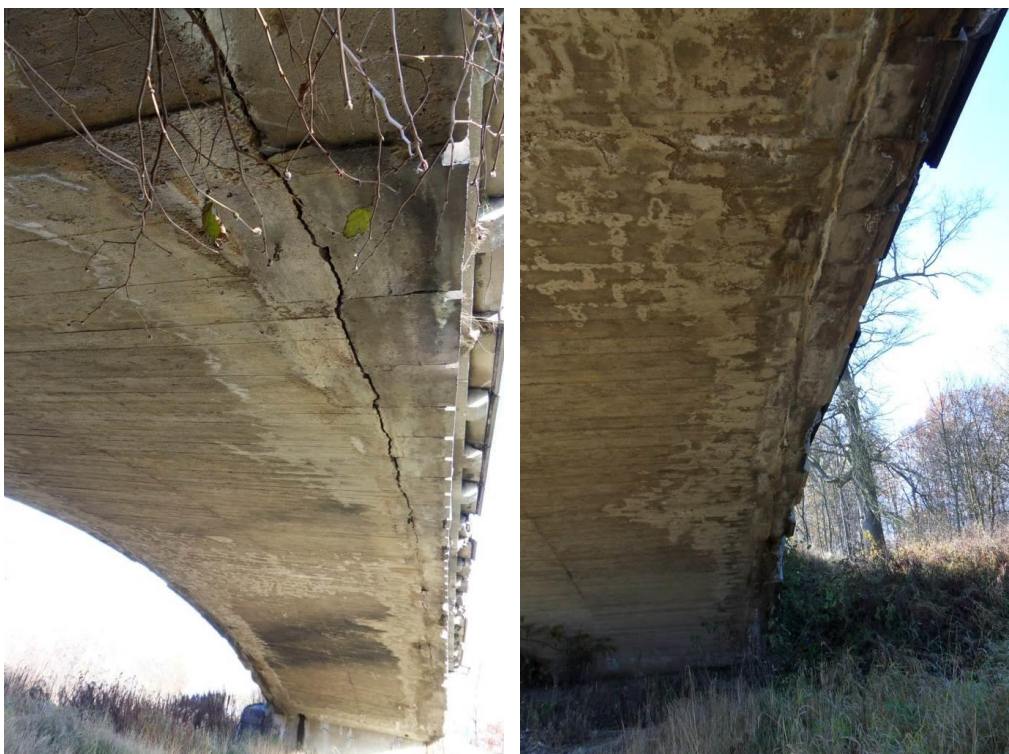
Fot. 17, 18.  
Obustronne odspojenie konstrukcji nośnej łuku wzdłuż podparcia ścianek czołowych pomostu.  
Duże zawilgocenie sklepienia betonowego przez niesprawną izolację łuku i odspojenie ścian czołowych (korozja betonu).  
Zacieki, osady i wykwity na powierzchni sklepienia lewego.

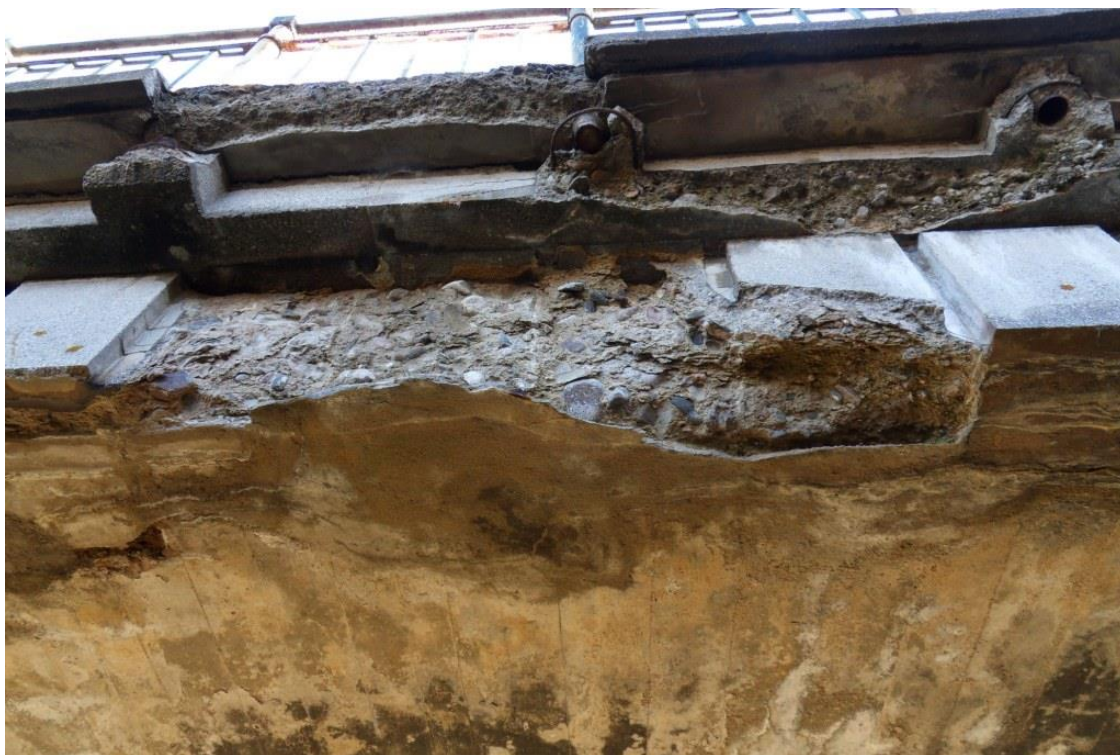
Fot. 19.

Duże zawilgocenie konstrukcji betonowych obiektu mostowego (intensywna korozja betonu).  
Ubytki beton. elementów balustrad, gzymsu, wspornika i krawędzi łuku dźwigara,  
Korozja odkrytego zbrojenia mocowań balustrad.

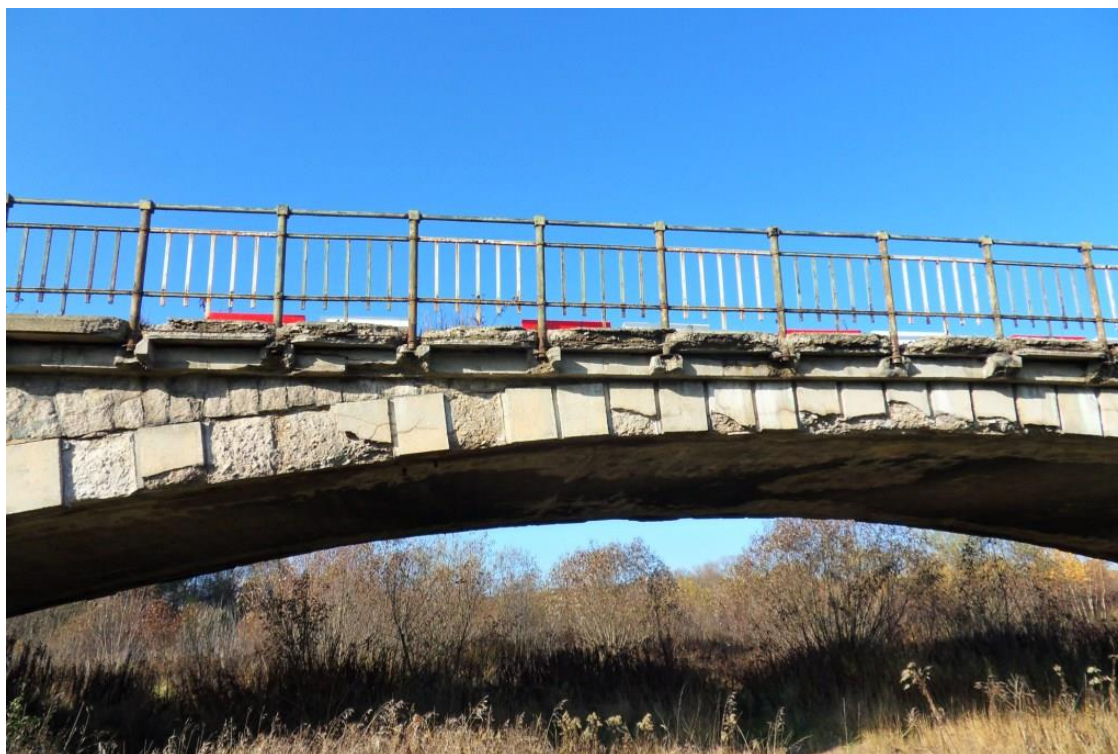
Fot. 20.

Ubytki betonowych elementów balustrad, gzymsu, wspornika i krawędzi łuku lewego dźwigara (górna woda).  
Ubytki dekoracyjnego wykończenia pow. pionowej łuku (bonii). Korozja balustrady mostowej.  
Bujna wegetacja zieleni wysokiej za obiektem w strefie zalewowej.

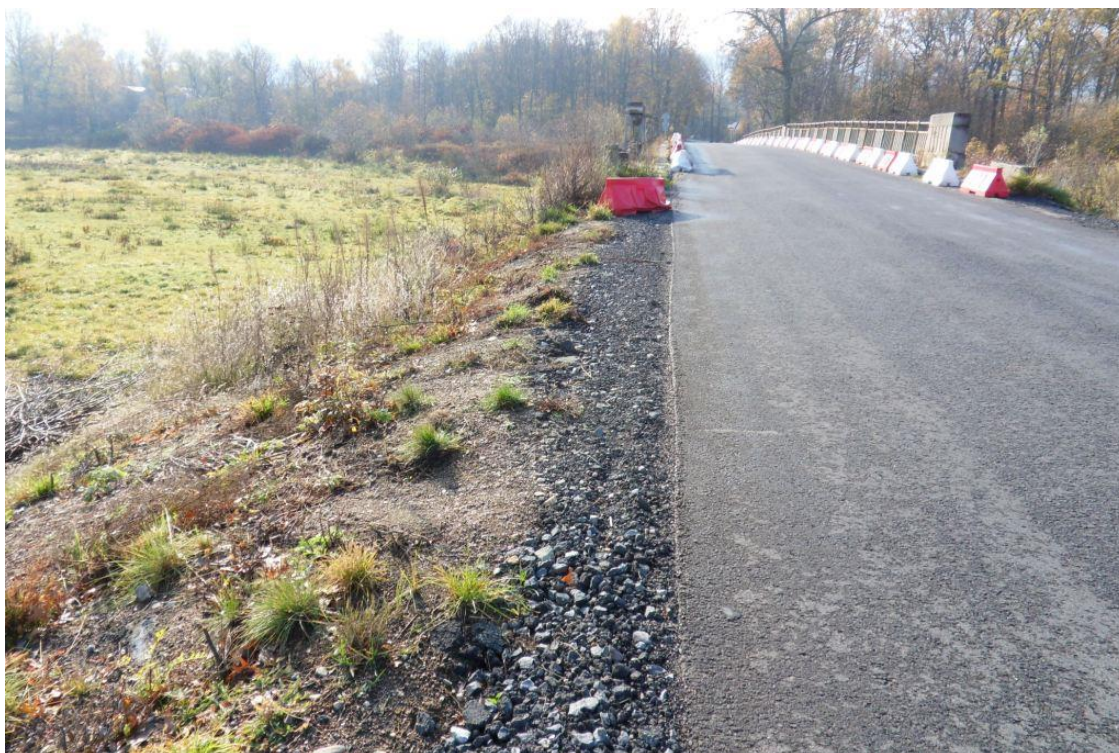
Fot. 21. Braki i przemieszczenia separatorów ograniczających skrajnię poziomą na obiekcie.  
Wypłukana z kruszywa drobnego nawierzchnia pobocza z kruszywa kamiennego 0-31,5mm (strona lewa).  
Przemieszczenia gruntu na skarpie nasypu przy dojeździe do obiektu, wegetacja roślinności niskiej.

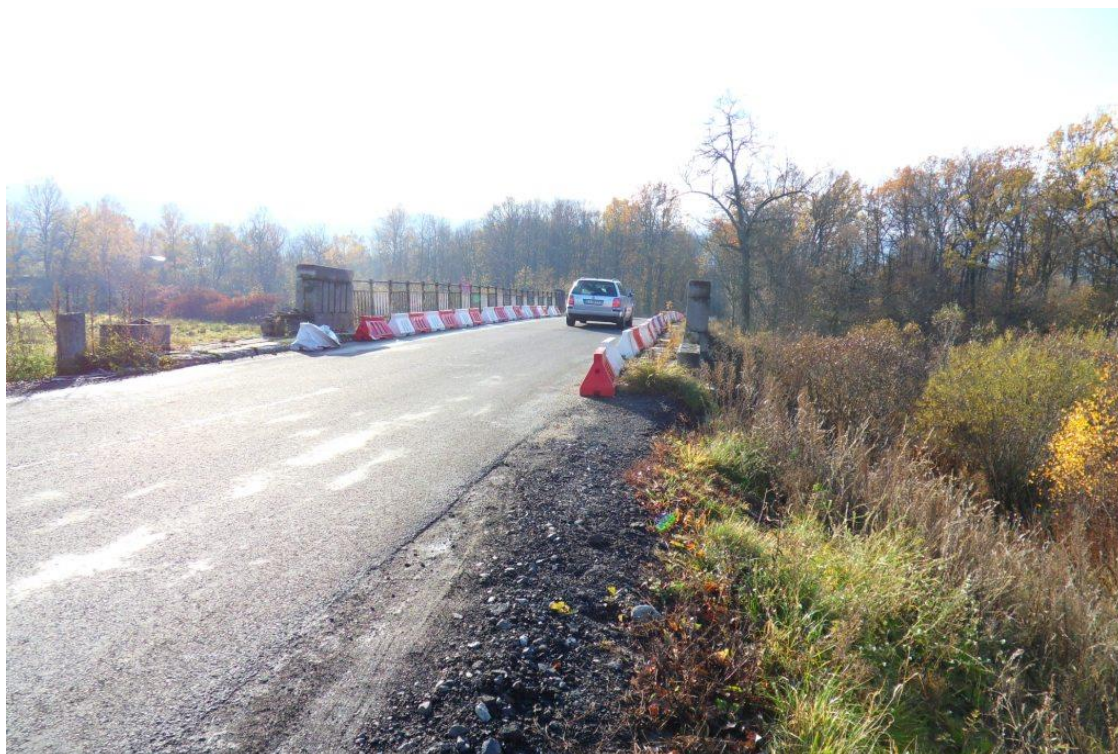
Fot. 22. Bujna wegetacja zieleni wysokiej za obiektem.  
Braki, uszkodzenia i przemieszczenia separatorów ograniczających skrajnię poziomą na obiekcie.  
Wypłukana i rozjeżdżona nawierzchnia pobocza z kruszywa kamiennego 0-31,5mm (strona prawa).  
Przemieszczenia gruntu na skarpie przy dojeździe do obiektu, wegetacja roślinności niskiej i zakrzaczeń na nasypie.

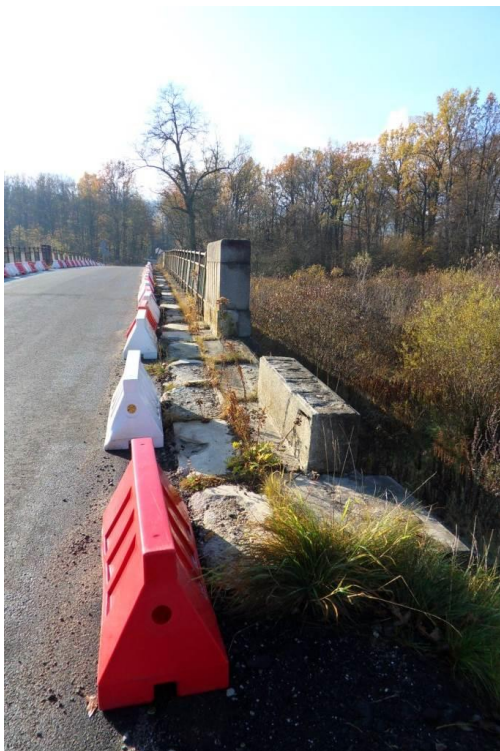
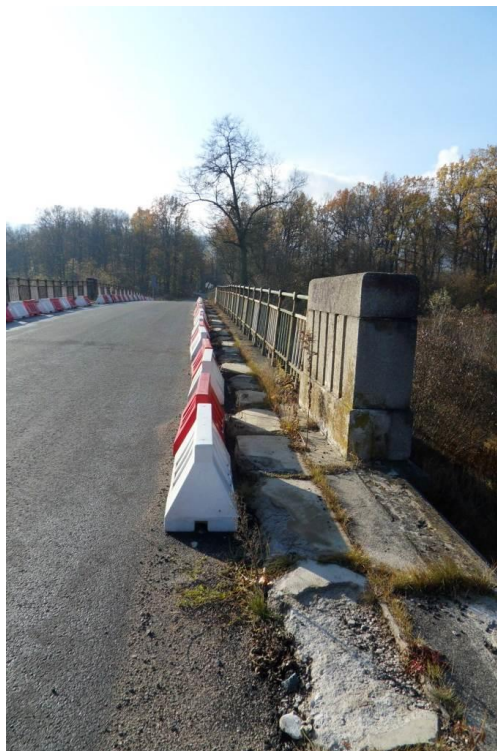
Fot. 23, 24.

Spękania, przemieszczenia i braki betonowych elementów balustrad mostowych nad prawą podporą od str. dolnej wody.  
Uszkodzenia opasek betonowych i kątowników stalowych wzdłuż całego obiektu (strona prawa).  
Braki i przemieszczenia separatorów ograniczających skrajnię poziomą na obiekcie.

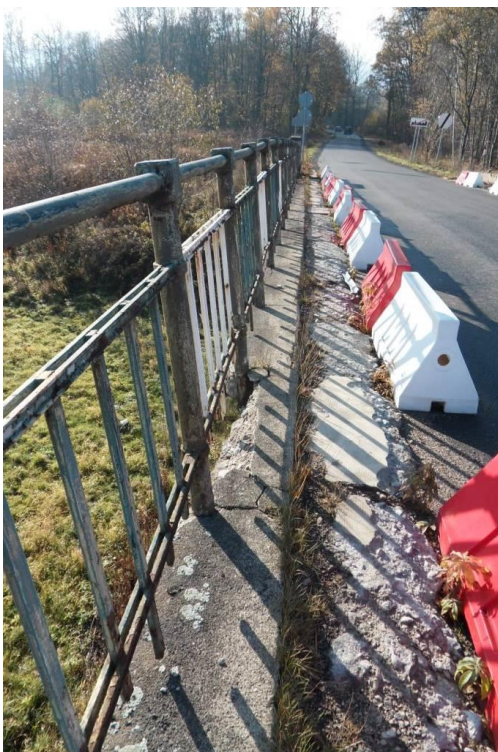
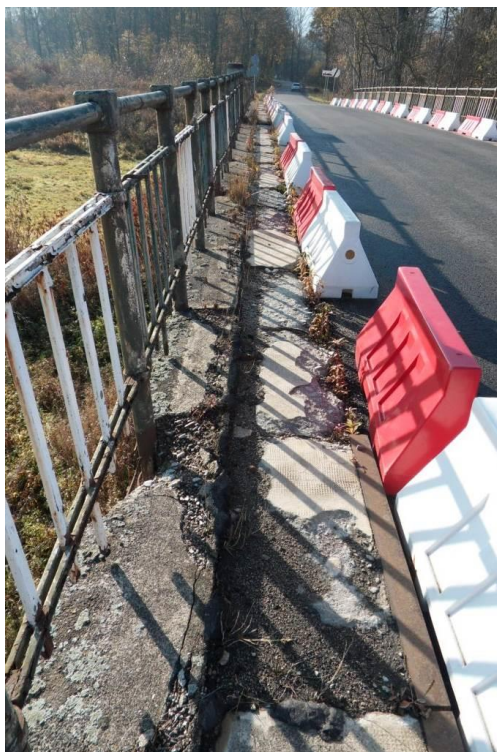
Fot. 25, 26. Korozja balustrad i mocowań stalowych słupków na całym obiekcie.  
Uszkodzenia gzymsów, opasek betonowych i kątowników stalowych wzdłuż całego obiektu.  
Braki i przemieszczenia separatorów ograniczających skrajnię poziomą na obiekcie..

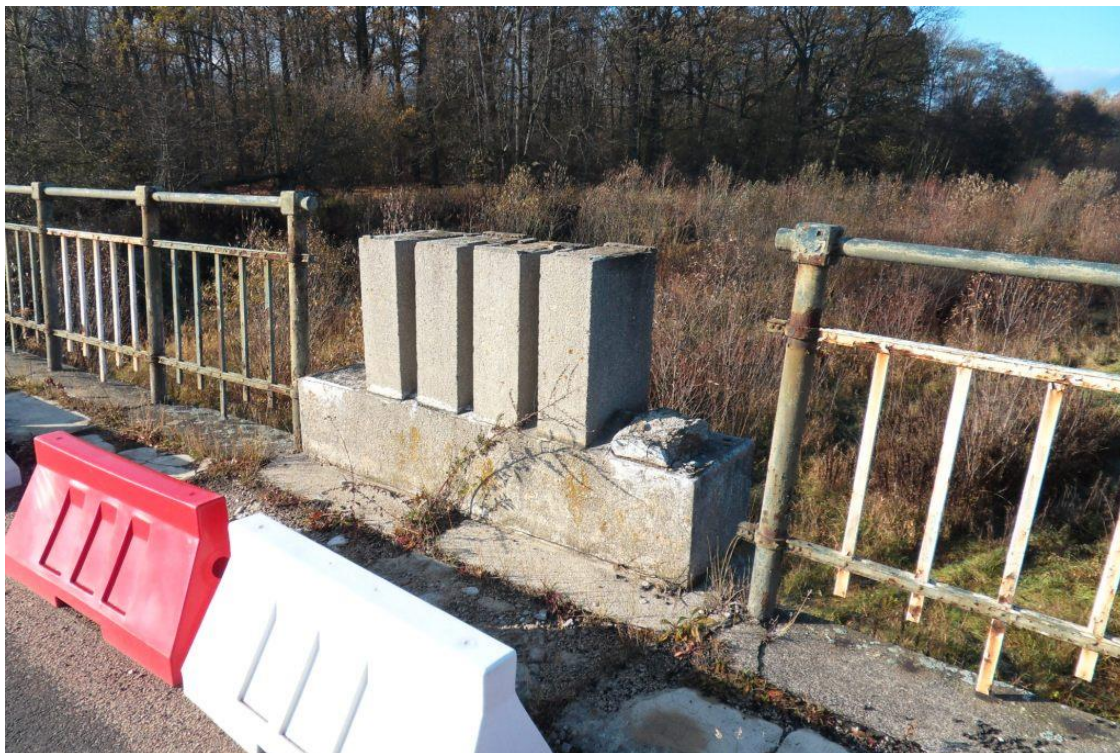
Fot. 27.

Spękania, przemieszczenia i braki betonowych elementów balustrady mostowej nad filarem od str. dolnej wody.  
Korozja balustrad i mocowań stalowych słupków strona prawa. Przemieszczenia separatorów.  
Uszkodzenia gzymsów, opasek betonowych i kątowników stalowych.

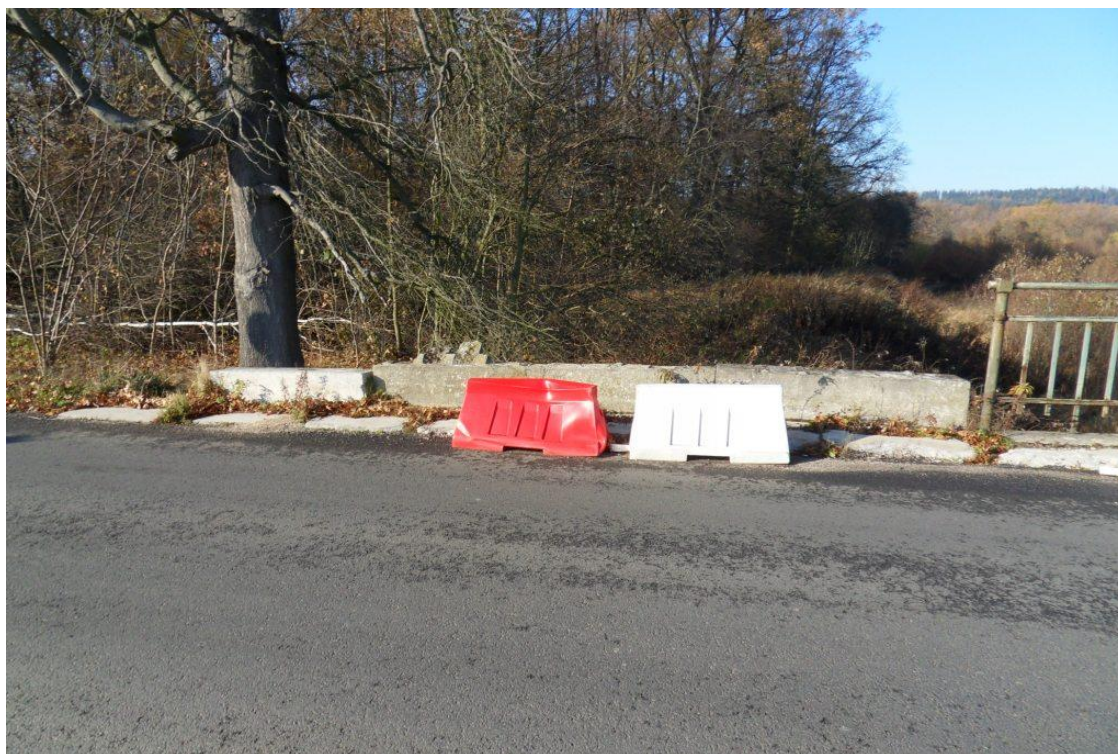
Fot. 28.

Spękania, przemieszczenia i braki betonowych elementów balustrad mostowych nad lewą podporą od str. dolnej wody.  
Uszkodzenia opasek betonowych i kątowników stalowych (strona prawa).  
Braki uszkodzenia i przemieszczenia separatorów ograniczających skrajnię poziomą na obiekcie.

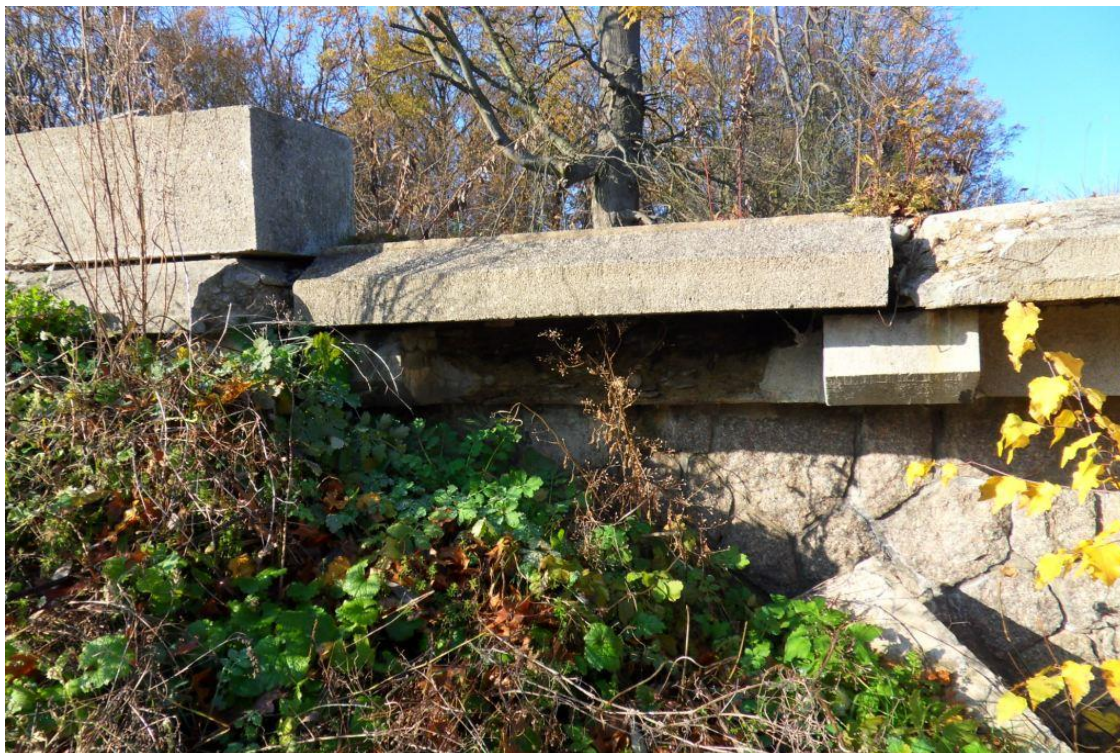
Fot. 29.

Spękania, przemieszczenia i braki betonowych elementów balustrad mostowych nad lewą podporą od str. górnej wody.  
Uszkodzenia gzymsu, opasek betonowych i kątowników stalowych (strona lewa).  
Braki separatorów ograniczających skrajnię poziomą na obiekcie.

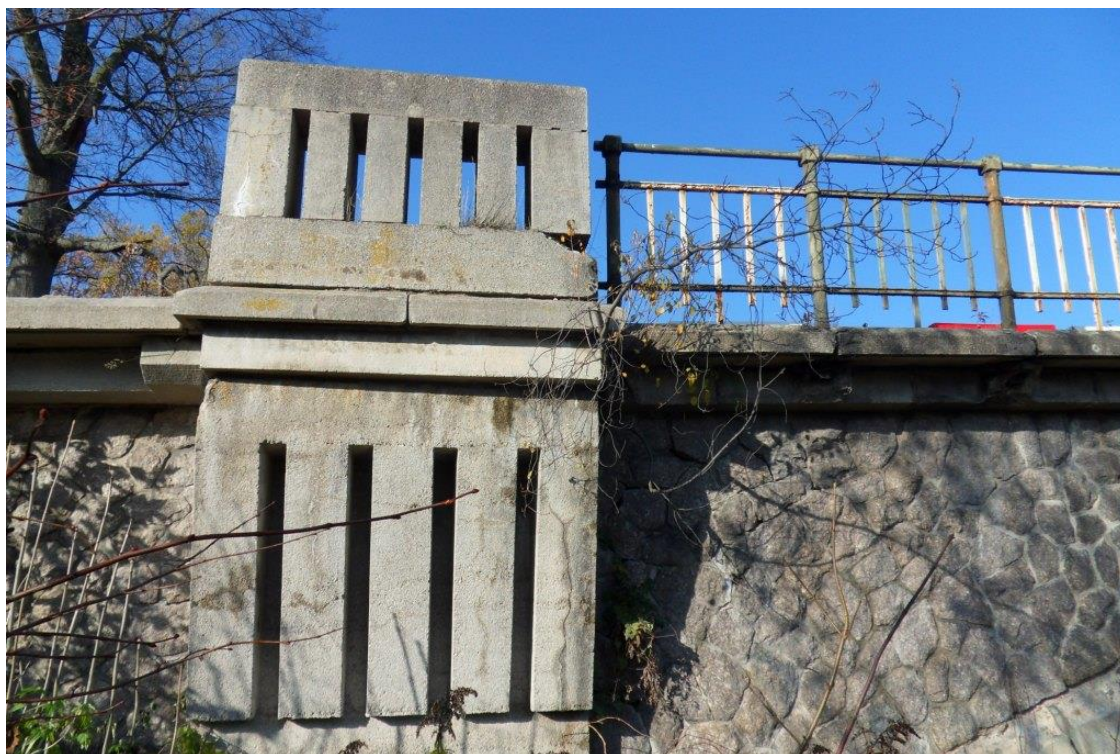
Fot. 30.

Spękania, przemieszczenia i braki betonowych elementów balustrad mostowych i elementów dekoracyjnych nad lewą podporą od str. górnej wody. Wegetacja roślinności na stożku. Korozja balustardy.
